Relatório 02 - Avaliação das áreas visitadas em Paraty – Rio de Janeiro

Data deste relatório: 19/01/2010

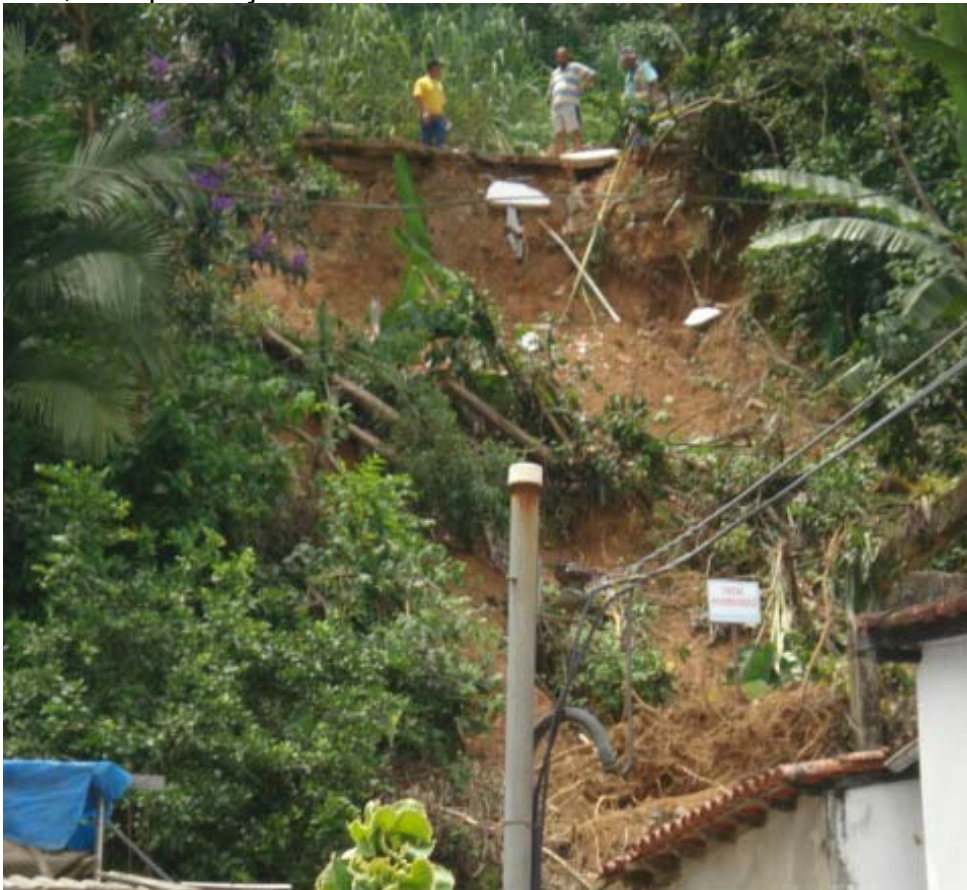
No local foram observados 4 movimentos principais com extensão variando de 10 a 24 metros aproximadamente (Foto 1). Segundo a proprietária do imóvel mais atingido “não foi muito rápido” e “tudo desceu junto”, nessa propriedade a casa foi interditada e determinada sua demolição pela Defesa Civil. A encosta apresenta

degraus escalonados com rejeito entre 15-20 cm, fendas de tração com direção N85E e na sua porção basal apresenta cortes horizontais que levam a desestabilização da mesma.

Em toda a encosta estudada a região apresenta indicadores de movimento lento de solo, principalmente árvores inclinadas, rastejo da ordem de mm ou cm/a. Também foram observadas antigas cicatrizes de movimento de massa de ordem métrica

A rocha original é um gnaiss migmatito com feldspatos centimétricos envolvidos por uma matriz composta mineralogicamente por quartzo, feldspato e biotita, com granulometria milimétrica. O solo observado, proveniente da alteração da rocha original, é composto principalmente por argila arenoso, com porções vermelho amarelado, com presença de blocos na encosta.

Foto 1: Desmoronamento no morro Peru

1. Monitorar a evolução das chuvas pois a concentração da umidade nos solos pode avançar durante os próximos meses. Observamos que alguns

moradores da Rua Oscar Pinto da Silva, na base da encosta continuam ocupando as casas ameaçadas. Recomendamos que ao menos nos episódios de chuvas intensas estes moradores sejam transferidos para áreas mais seguras.

2. Desocupar pelo prazo de 90 dias as edificações desde o prolongamento da Rua Amaral Gurgel até a casa da caldeira da Pousada Marcel. Neste período estudos de riscos detalhados e a área de planejamento municipal devem definir se a alternativa “estruturas de contenção” é viável financeiramente e apropriada do ponto de vista da melhor segurança e planejamento de uso do solo. Muitas vezes a alternativa “desocupação” oferece melhor segurança e evita custos sucessivos. Recomendamos considerar esta opção.

3. Deve ser realizado com urgência um controle e direcionamento da drenagem superficial evitando a saturação do maciço e o desenvolvimento de caminhos inadequados para este fluxo. No momento este ponto é motivo de agravamento da instabilidade no local.

4. Monitorar movimentos na encosta com meios expeditos. Os próprios habitantes da região podem contribuir nesta observação.
5. Vistoria detalhada nos muros de contenção (de pedras com argamassa e de bloquetes de cimento) já instalados por particulares em pontos isolados da encosta.

6. Devem ser organizados de forma segura os trabalhos de demolição em desenvolvimento em meia encosta. Sua realização inadequada pode agravar a situação de estabilidade, bem como gerar novos materiais passíveis de deslizamento. Manter a postura cuidadosa ao retirar árvores condenadas. Estimular a separação e reutilização dos resíduos gerados pelos deslizamentos e demolições.

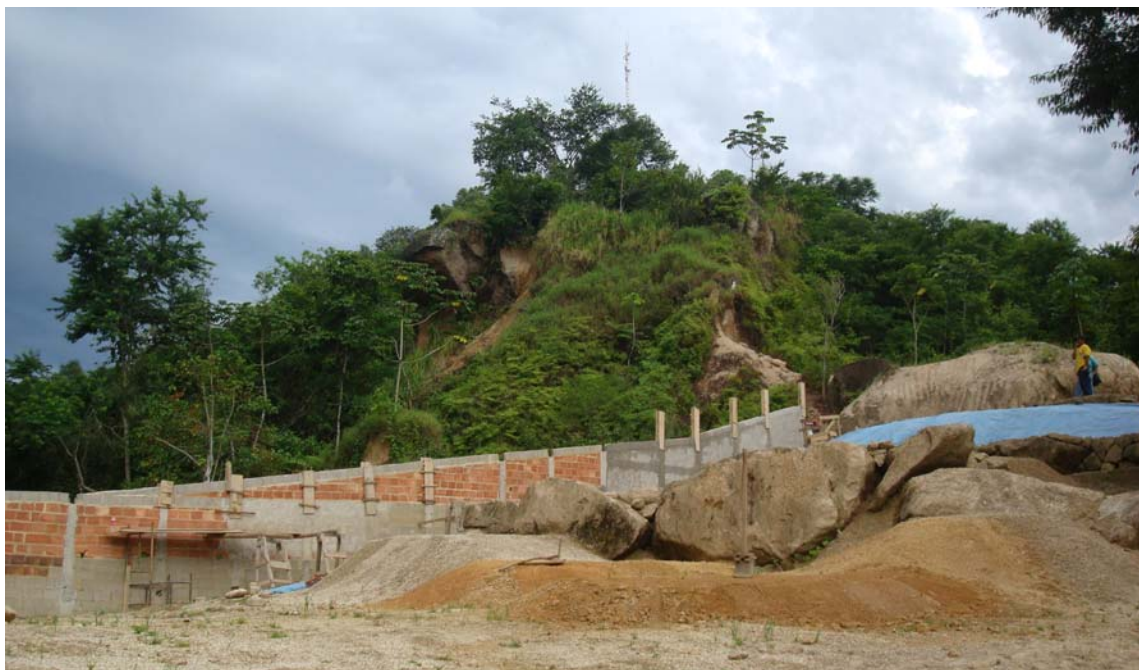
A área trata-se provavelmente de um local onde foram retirados blocos de rocha e/ou material para pavimentação e não foi recuperado e retaludado. A geologia do local é constituída por uma rocha composta por quartzo, feldspato e biotita, com fenocristais de K-feldspato descrita provisoriamente como “gnaisse migmatito” alterado com granulação milimétrica. O local apresenta um morro com aproximadamente 20 metros de altura, onde se pode observar no topo um matacão que está instável, “em balanço”, porque sua base de sustentação está comprometida devido ao desprendimento de blocos de porções inferiores. Nas ultimas chuvas ocorreram queda e rolamento de blocos com até meio metro no local. É prevista a continuidade destes episódios, que devem alcançar blocos

maiores até 10 metros de diâmetro. Na região de entorno ao morro está sendo instalado um parque temático (Foto 2).

Foto 2: Matacão instável na região no Bairro Princesa Isabel.

1. Remoção controlada e cuidadosa dos blocos instáveis da área.

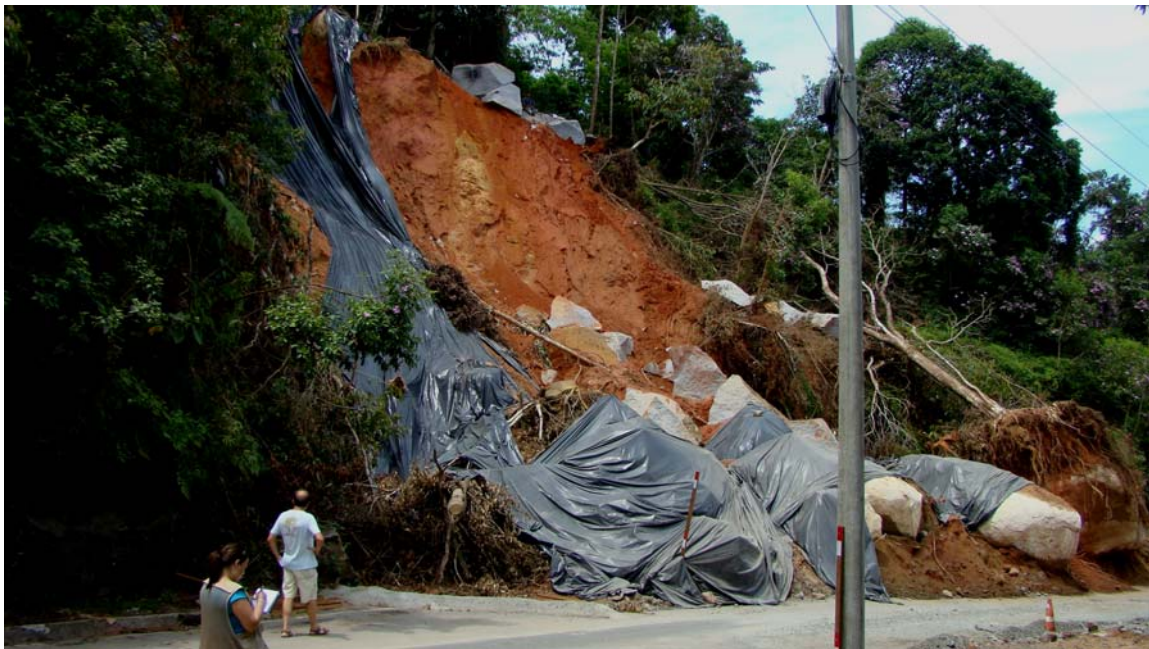
O talude rompeu na madrugada do dia 1/1/2010 e obstruiu a estrada (Foto 3) que leva a comunidade Caiçara e a um Condomínio (por 3 dias), havendo mobilização de material inconsolidado e blocos de rocha. O material inconsolidado é um saprolito micáceo de cor avermelhada e foi mobilizado um volume aproximado de 2000m³. Foram observados indicadores de instabilidade como degraus de abatimento antigos a montante do início do plano de ruptura, árvores inclinadas, e como fator antrópico o desmonte de blocos de rocha no topo do plano de ruptura de forma irregular.

Processo: Escorregamento rotacional e queda de blocos.

Foto 3: Escorregamento rotacional e queda de blocos na estrada próxima a comunidade Caiçara, no Bairro Trindade.

1. Desmonte dos blocos instáveis.
2. Desvio da pista para mais a jusante do talude.
3. Construção de estruturas de contenção passivas para proteção da pista.

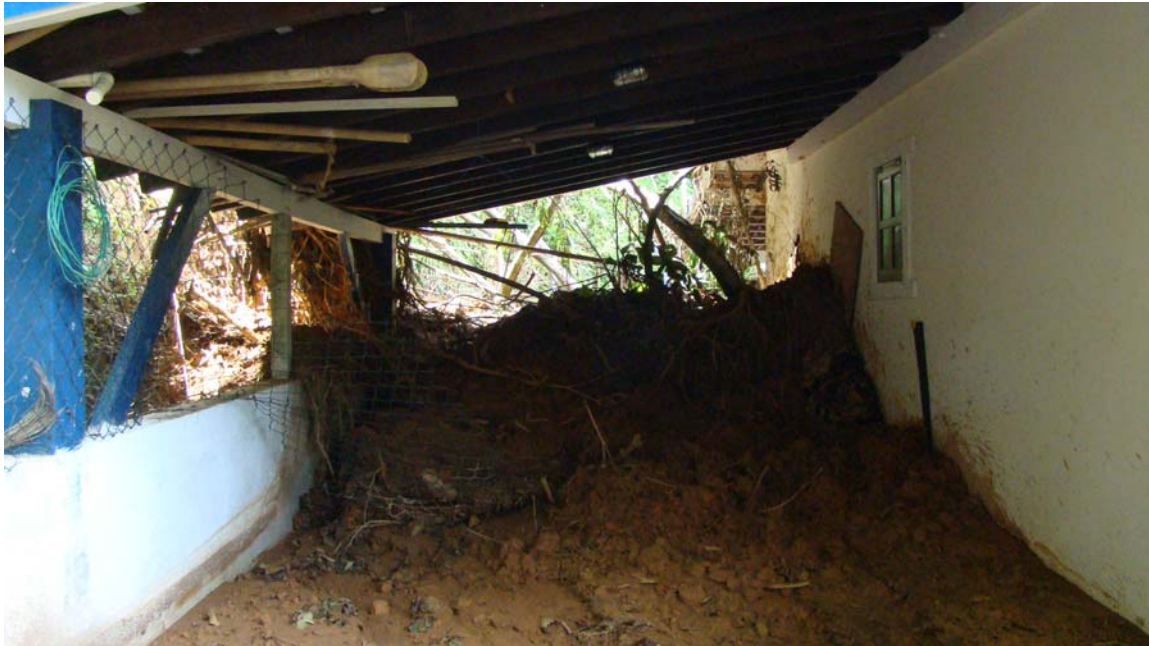
Escorregamento de pequeno porte, mobilizando pouco volume de material (menos de 100m^3 aproximadamente), porém atingiu uma residência (Foto 4). Foram observados depósitos pretéritos de escorregamentos na base da encosta e algumas árvores inclinadas. O material inconsolidado é saprolítico argiloso de cor avermelhada.

Processo: Escorregamento rotacional.

Foto 4: Residência atingida por escorregamento de pequeno porte Bairro Trindade.

1. Interdição da casa pelo prazo de 90 dias, neste período avaliação detalhada e a área de planejamento devem indicar uma alternativa de alocação em vista do custo elevado que pode ter a instalação de obras de contenção no local.

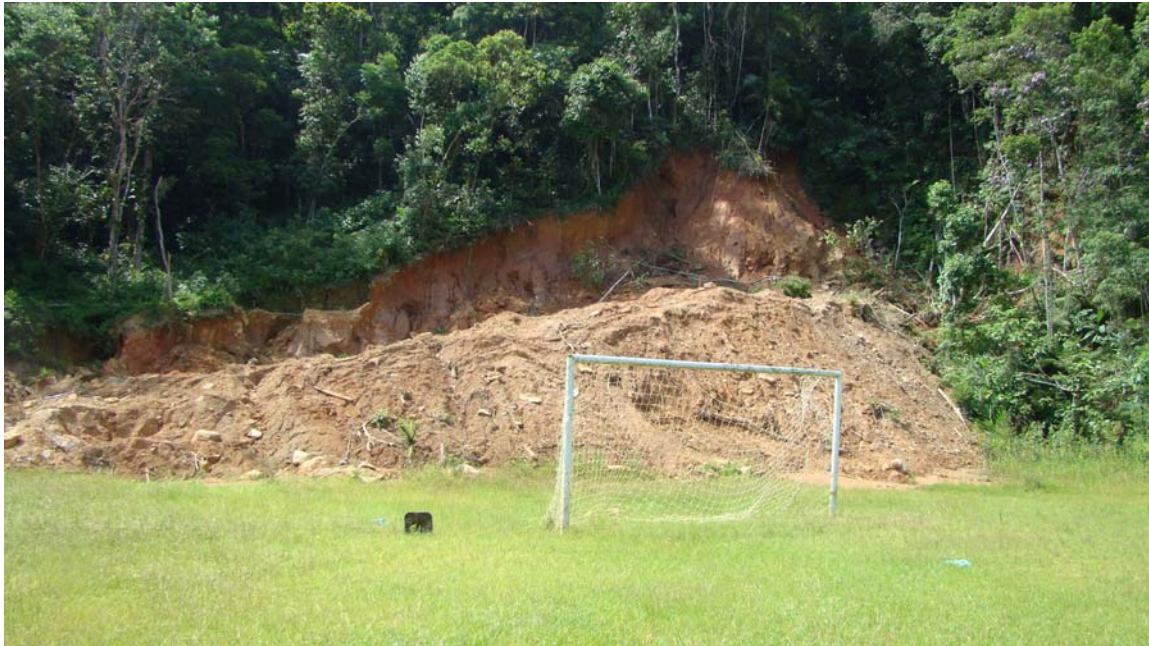
A expansão do campo de futebol (cortes verticais a subverticais no talude terroso) agravou a instabilidade do talude. Na chuva do dia 1º de janeiro de 2010 houve um escorregamento rotacional (Foto 5) mobilizando material coluvionar (topo) e saprolítico sotoposto.

Processo: Escorregamento rotacional.

Foto 5: Visão geral do processo.

1. Instalação de um sistema de drenagem nos quatro lados do campo de futebol.
2. Cessar com o processo de avanço do corte na base da encosta, pois progressivamente agrava o descalçamento do maciço.

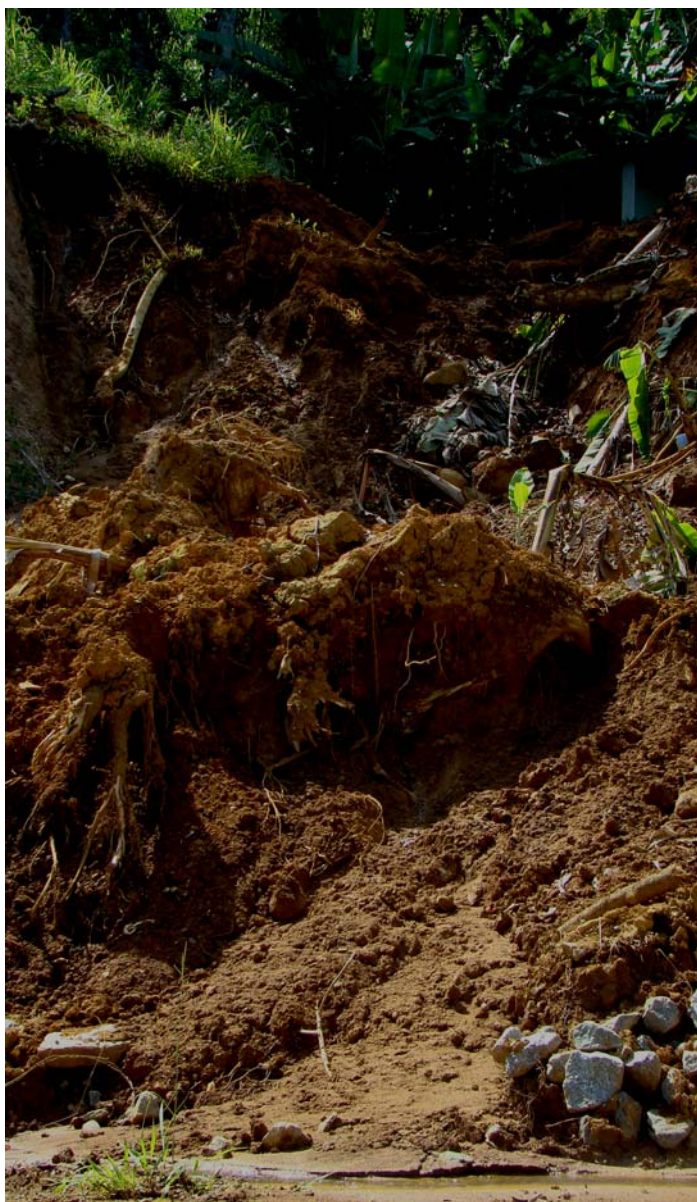
Desvio do curso d'água pelo proprietário da residência agravou o processo de instabilização da encosta (Foto 6). O volume mobilizado pelo escorregamento rotacional, aproximadamente 5000m³, rompeu o muro de arrimo instalado na base da encosta (paralela à rodovia) obstruindo a pista. Foram observados como fatores agravantes três níveis de degraus de abatimento, fendas de tração e uma nascente com infiltração por baixo da casa.

Processo: Escorregamento rotacional.

Foto 6: Escorregamento no km 584, Pedras Azuis.

1. Interdição das duas casas a montante do escorregamento.
2. A área está instável e não oferece segurança para este estilo de uso habitacional.
3. Monitorar o processo agindo preventivamente e corretivamente de modo a evitar que a evolução do processo resulte na obstrução parcial ou integral da Rodovia BR101 (Rio-Santos).

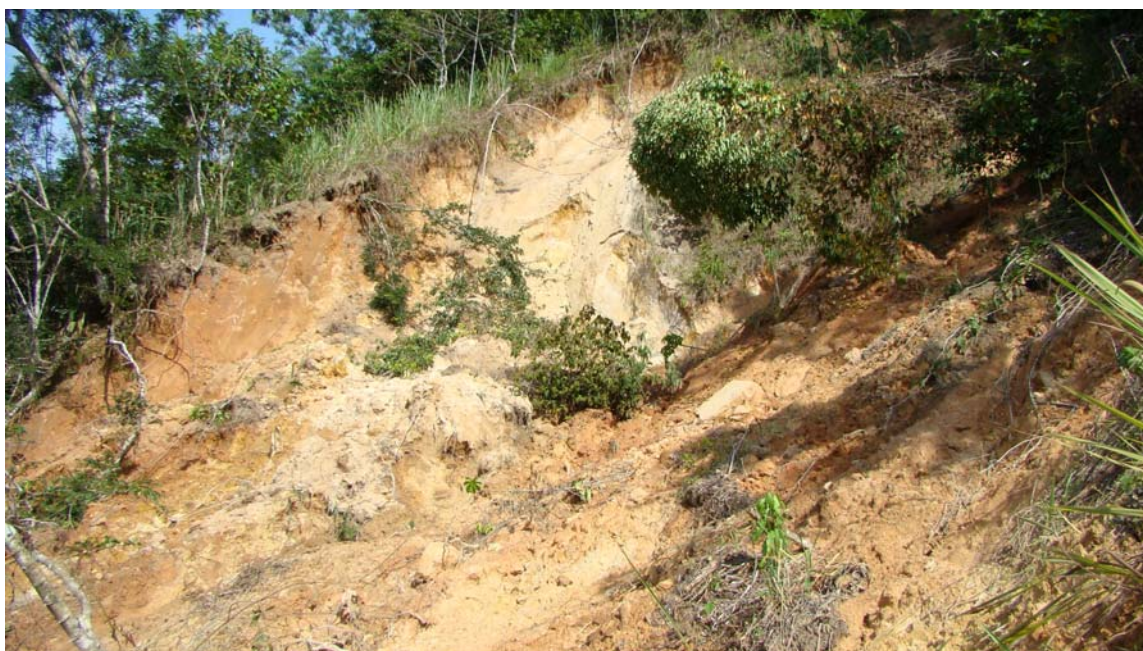
Processo de instabilização de grande porte. O material mobilizado, da ordem de 50000 m³, é residual saprolítico bastante arenoso de cor branco amarelada. Foram observados diversos indicadores de instabilidade como degraus de abatimento, fendas de tração, árvores inclinadas, nascentes d'água, muitos blocos de rochas instáveis e como fator antrópico a utilização de retroescavadeiras retirando tanto o material mobilizado na base da encosta quanto aquele "in situ".

Processo: Escorregamento rotacional (Foto 7) de grande porte.

Foto 7: Escorregamento em Paraty - Mirim.

1. Interdição da casa pelo prazo de 90 dias e neste período elaborar um estudo de detalhado.
2. Recomendamos indicar uma alternativa de alocação em vista do custo elevado que pode tornar inadequada a instalação de obras de contenção no local.
3. Monitoramento do processo a fim de evitar maiores danos às residências.
